# KNAL!

## Daar gaan je spullen

**JUIST OMDAT HET AANTAL PRAKTIJKERVARINGEN MET DONDER EN BLIKSEM ZO LAAG IS EN DE ANGST GETROFFEN TE WORDEN ONDER ZEILERS ZO GROOT, LEEK HET TJEERD KOOPMANS GOED OM ZIJN EIGEN ERVARING OP PAPIER TE ZETTEN EN MET DE LEZERS VAN ZEILEN TE DELEN.**

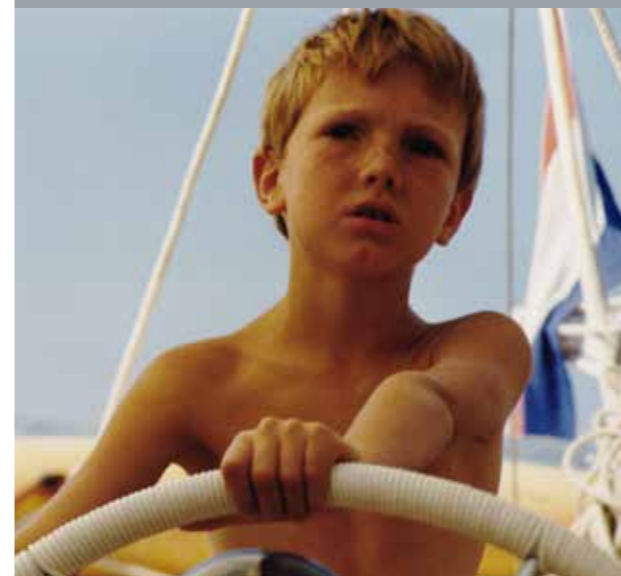
1983 Na de inslag werd het stuurwiel omwikkeld met niet-geleidende waslijf.

Bovendien hadden wij het geluk dat we op het moment van inslag in een haven lagen. Op zee is de kans op persoonlijke ongelukken door inslag groter en staat mogelijk iemand met een (metalen!) stuurwiel in de handen. Ons stuurwiel heeft m'n vader het jaar na de inslag omwikkeld met een dikke, niet geleidende, plastic waslijn, waardoor je ook nog eens beter grip had. Verder is op zee de kans op mastbreuk na verkoling van de verstaging groter, zeker gezien de harde wind en eventuele golfslag die vaak met onweer gepaard gaat.
